**LAUDO TÉCNICO DE VISTORIA DA OBRA INACABADA  
REACTUAÇÃO DA QUADRA ESCOLAR COBERTA COM VESTIÁRIO  
ID n° 1000904**

### **CONSTRUÇÃO DE QUADRA ESCOLAR COBERTA COM VESTIÁRIO, PADRÃO FNDE NO MUNICÍPIO DE MORRINHOS DO SUL/RS OBRA INACABADA (ID SIMEC: 1000904)**

Realizado em :08/02/2024.

**NILMAR BEHENCK LUMERTZ**  
**Engenheiro Civil**  
**CREA/SC – 151.545-6**

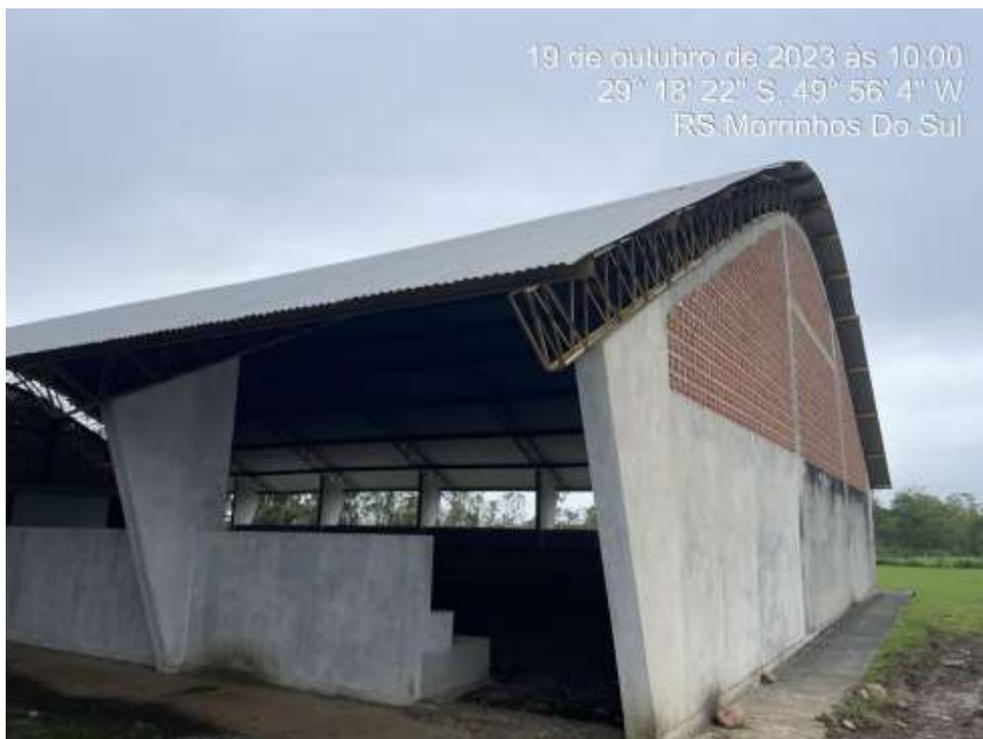
A Infraestrutura e Superestrutura estão finalizadas e não apresentam necessidade de reparo. O único serviço necessário para executar é a impermeabilização da superfície da laje nos banheiros e vestiários.

*Figura 5: Exterior da quadra mostrando a Superestrutura.*

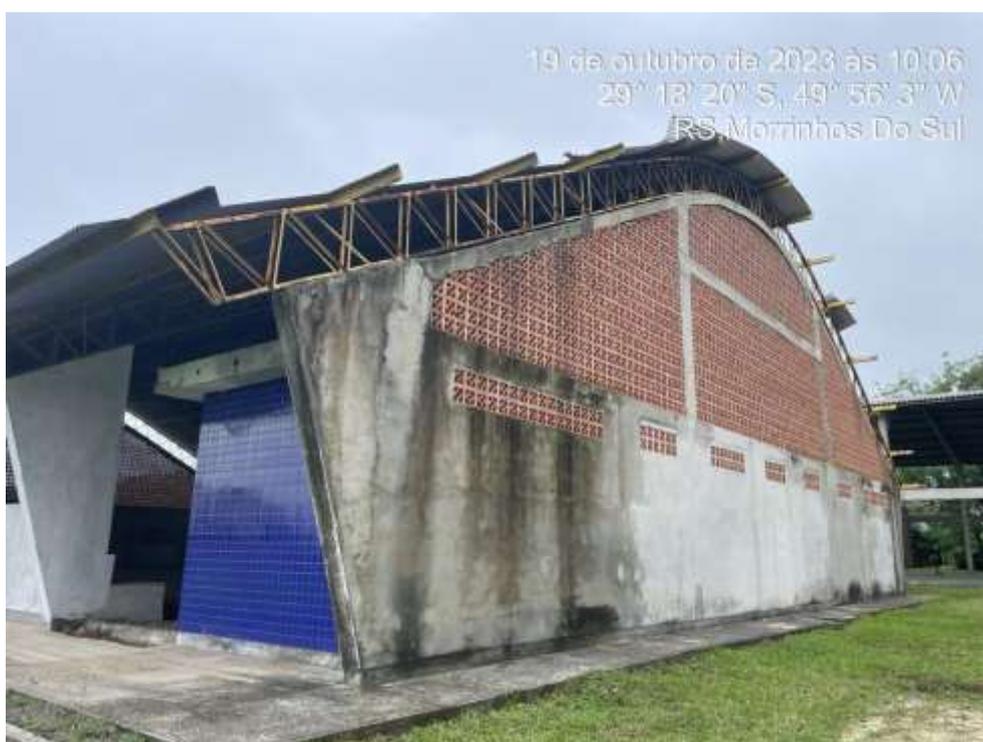
*Figura 6: Exterior da quadra mostrando a Superestrutura da obra.*

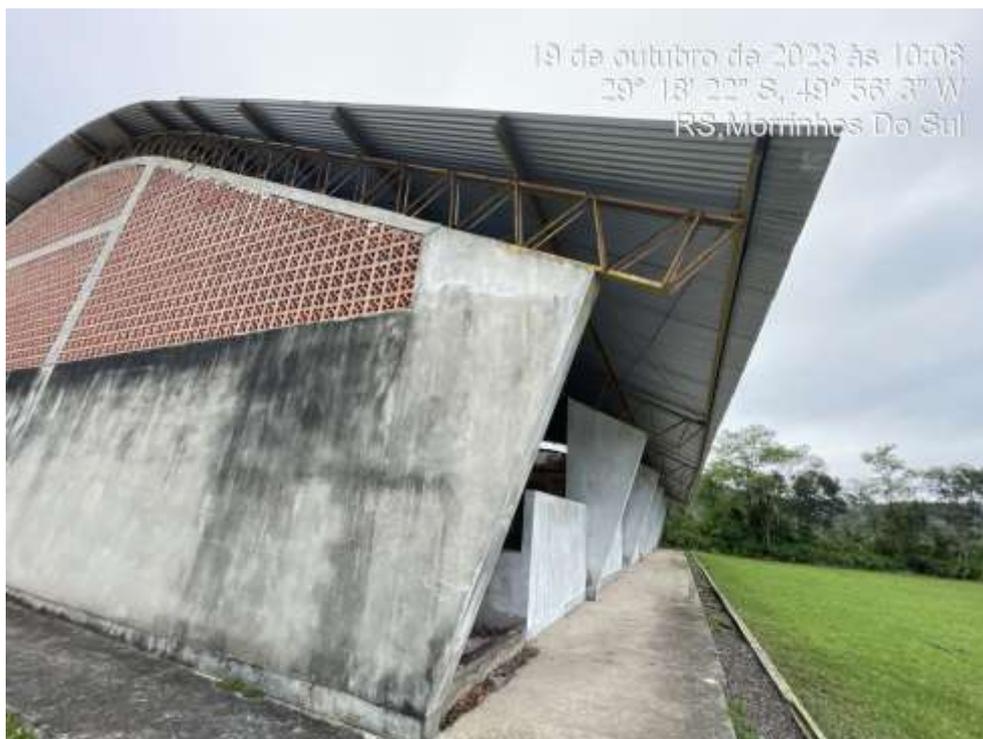
*Figura 7: Exterior da quadra mostrando a Superestrutura da obra.*

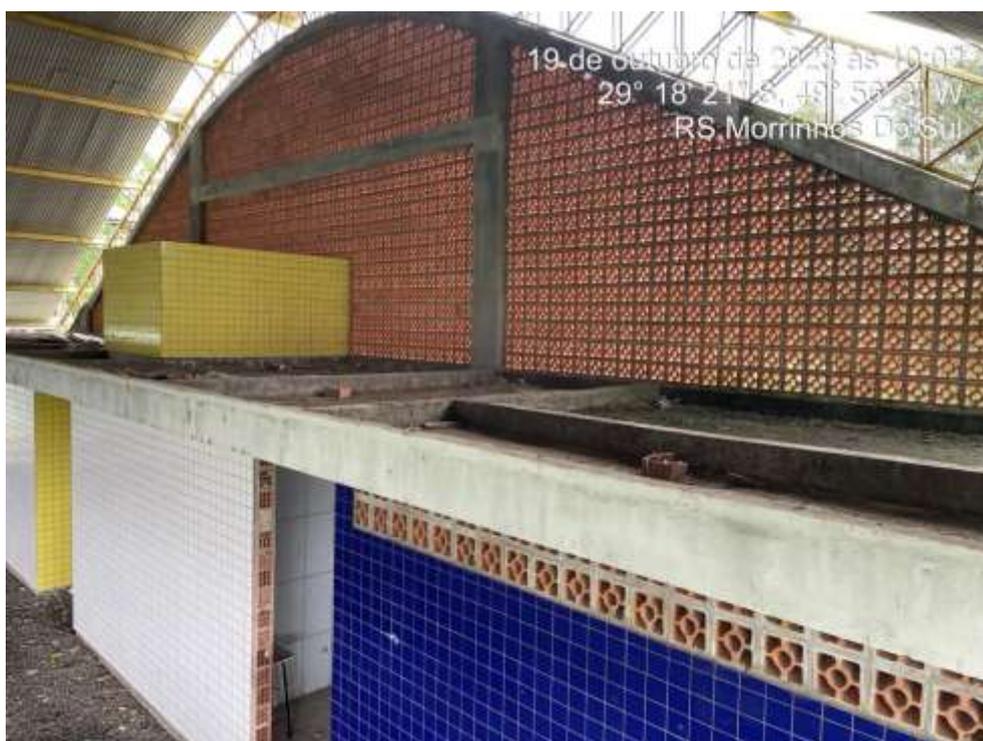
*Figura 8: Laje de cobertura dos banheiros e vestiários sem impermeabilização.*

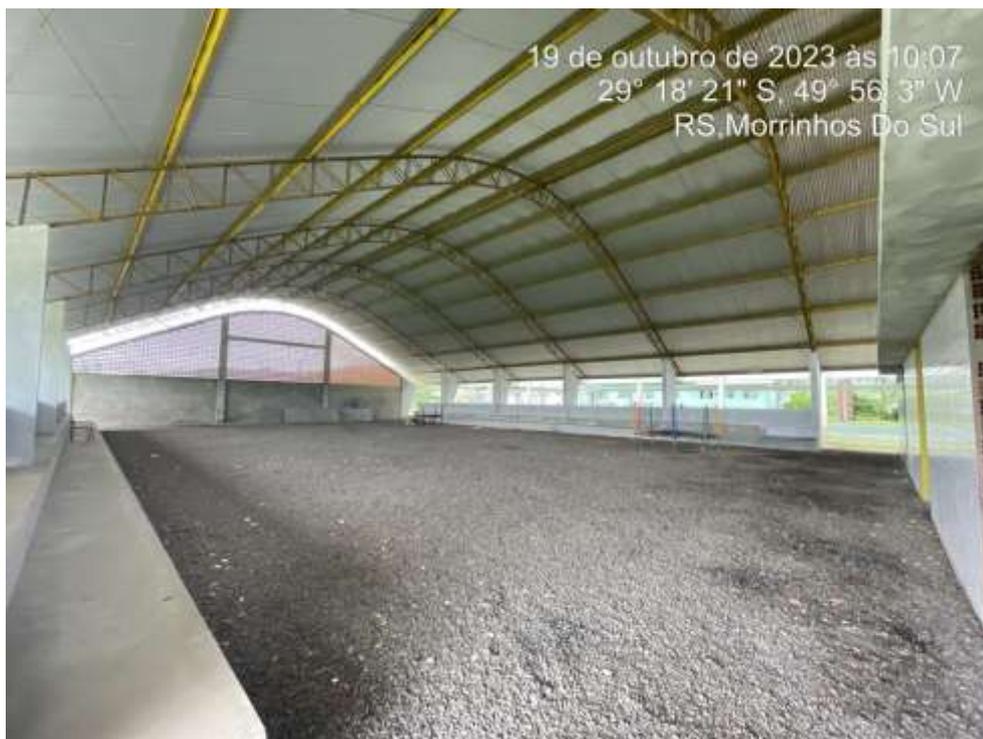
*Figura 9: Interior da quadra.*

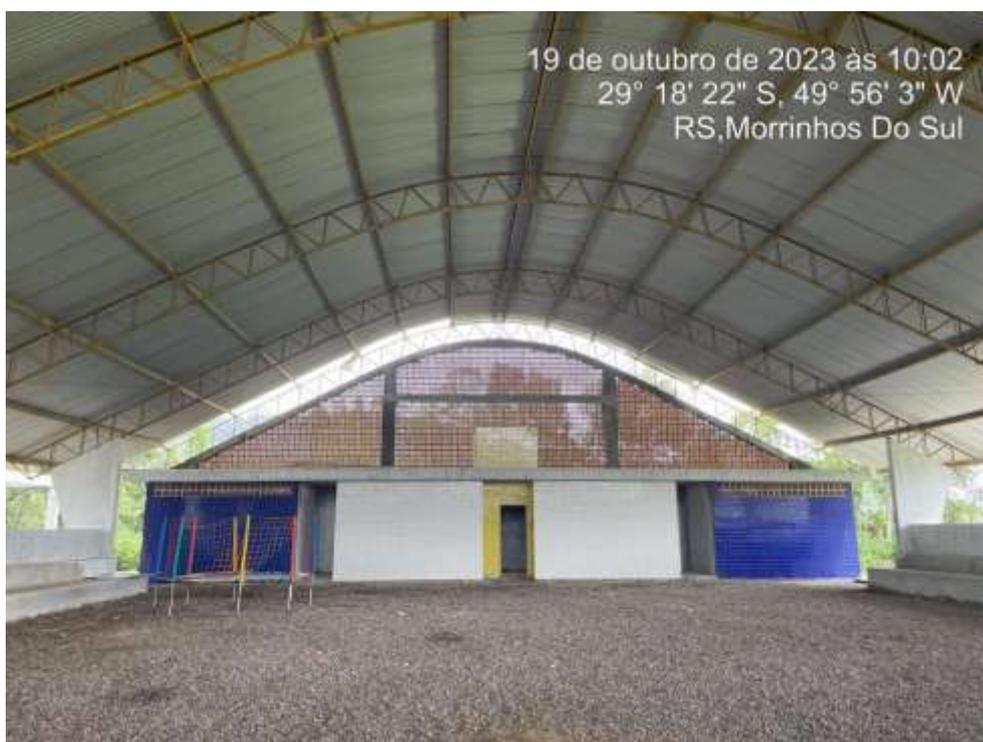
*Figura 10: Interior da quadra.*

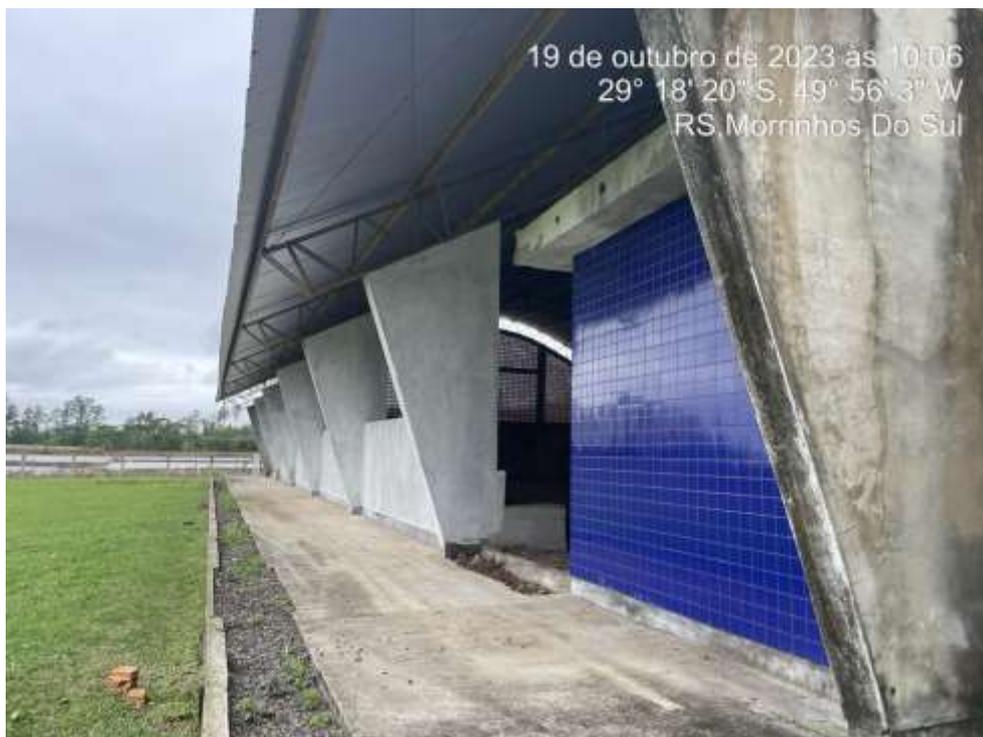
As paredes estão finalizadas, e não apresentam necessidade de reparo. Há divergências construtivas na alvenaria externa e nos espelhos da arquibancada, e nos elementos vazados, já foram apontadas pelo laudo técnico do próprio FNDE, porém em análise é possível seguir a construção sem necessidade de refazer o serviço, visando o mínimo do custo final. O laudo será encaminhado ao jurídico para notificar a empresa que executou e justificarem os itens relacionados.

*Figura 11: Alvenaria externa.*

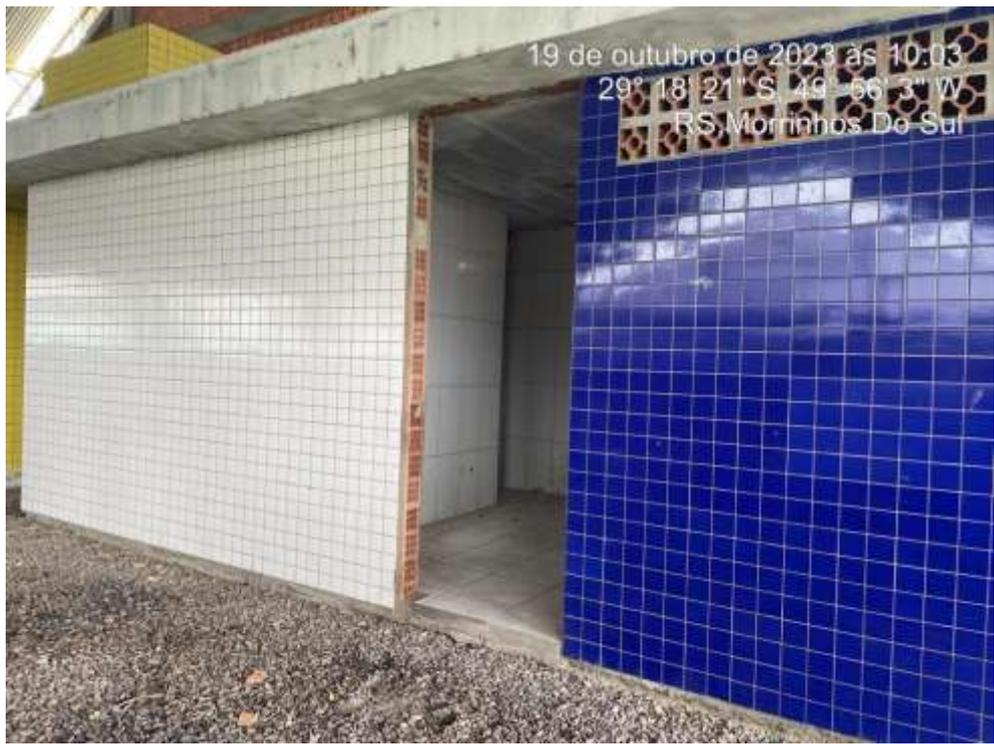
*Figura 12: Paredes finalizadas.*

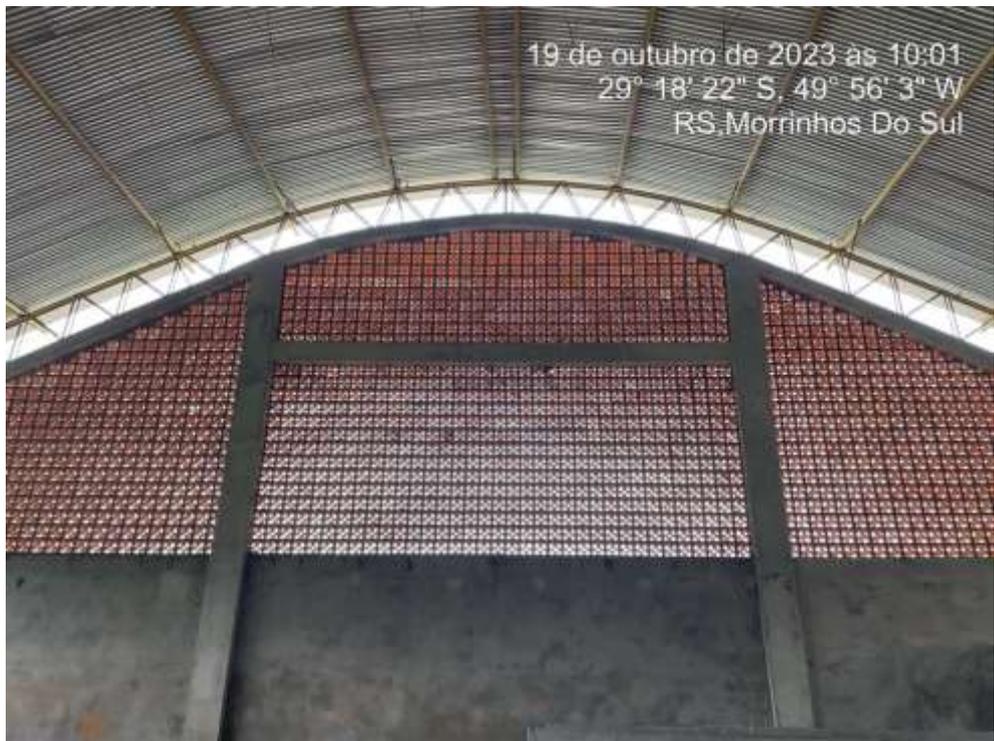
*Figura 13: Elementos vazados divergentes.*

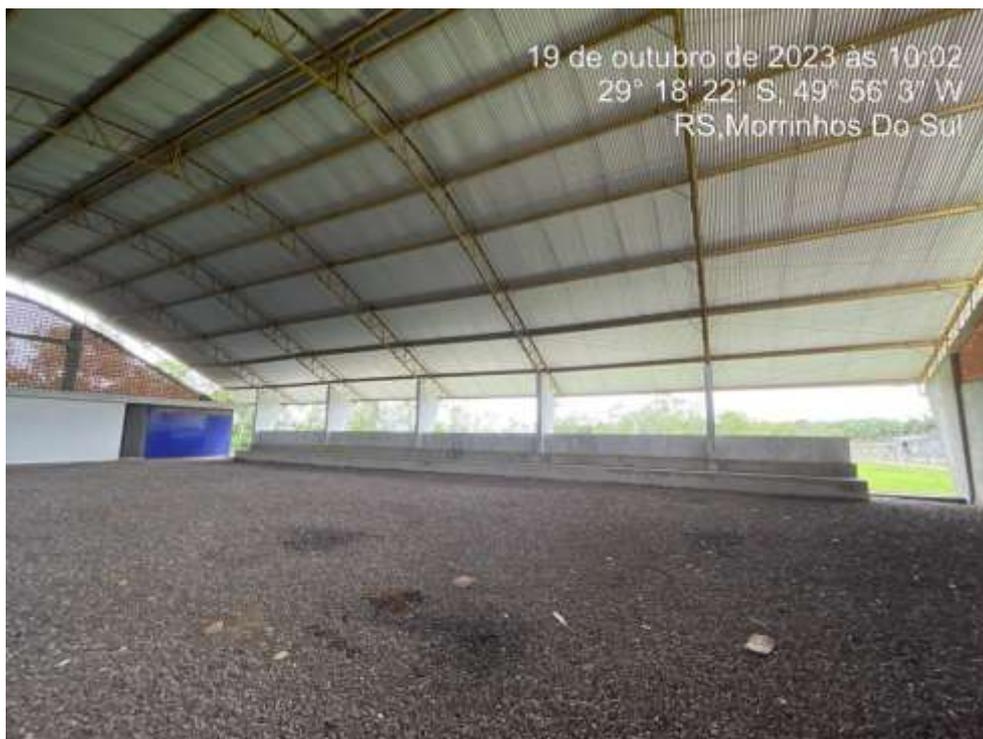
*Figura 14: Arquibancadas.*

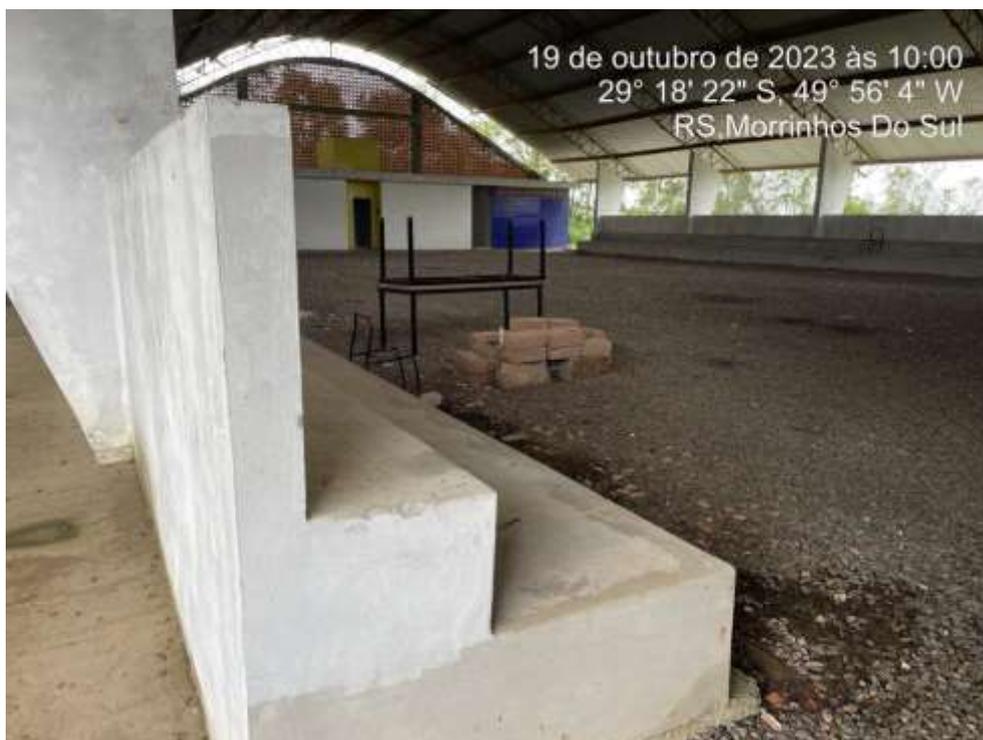
*Figura 15: Arquibancadas.*

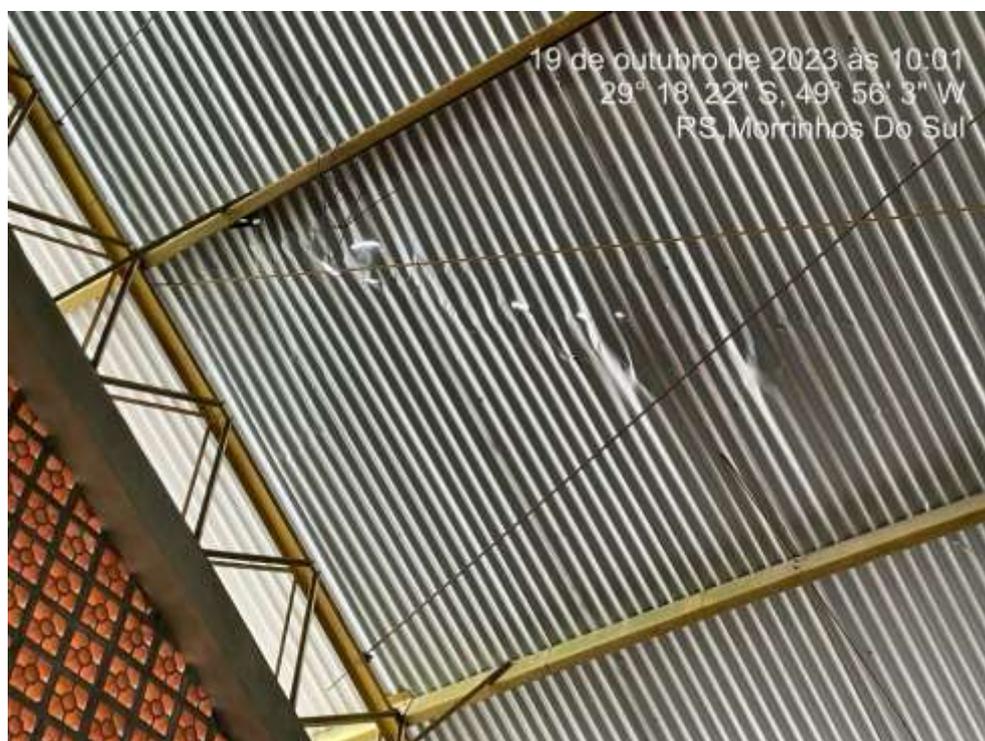
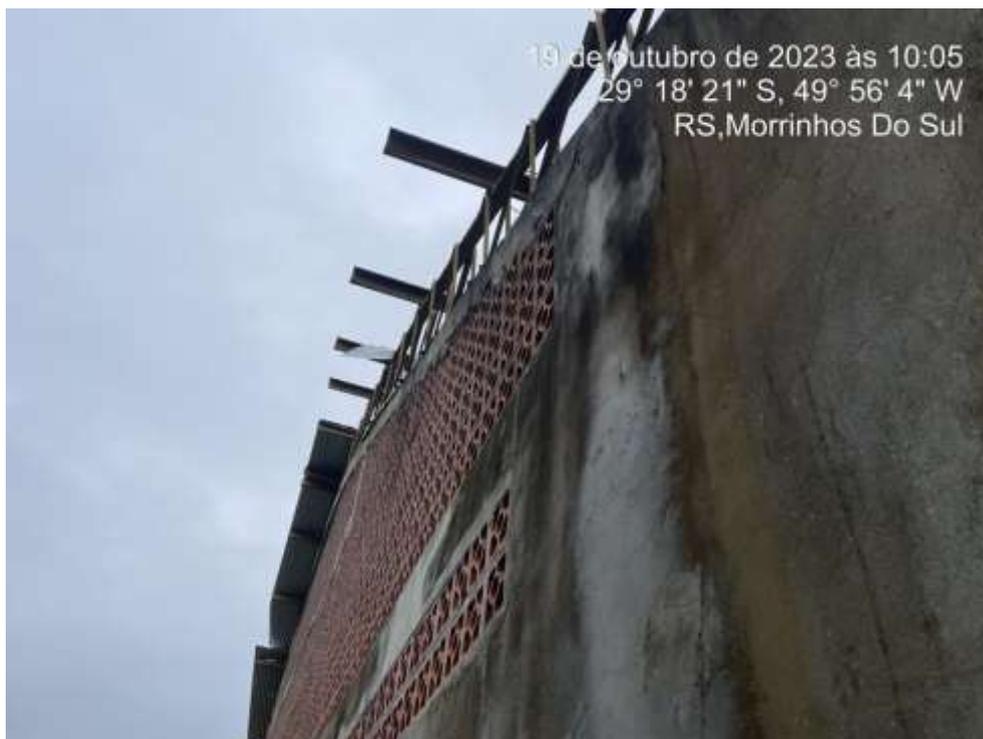
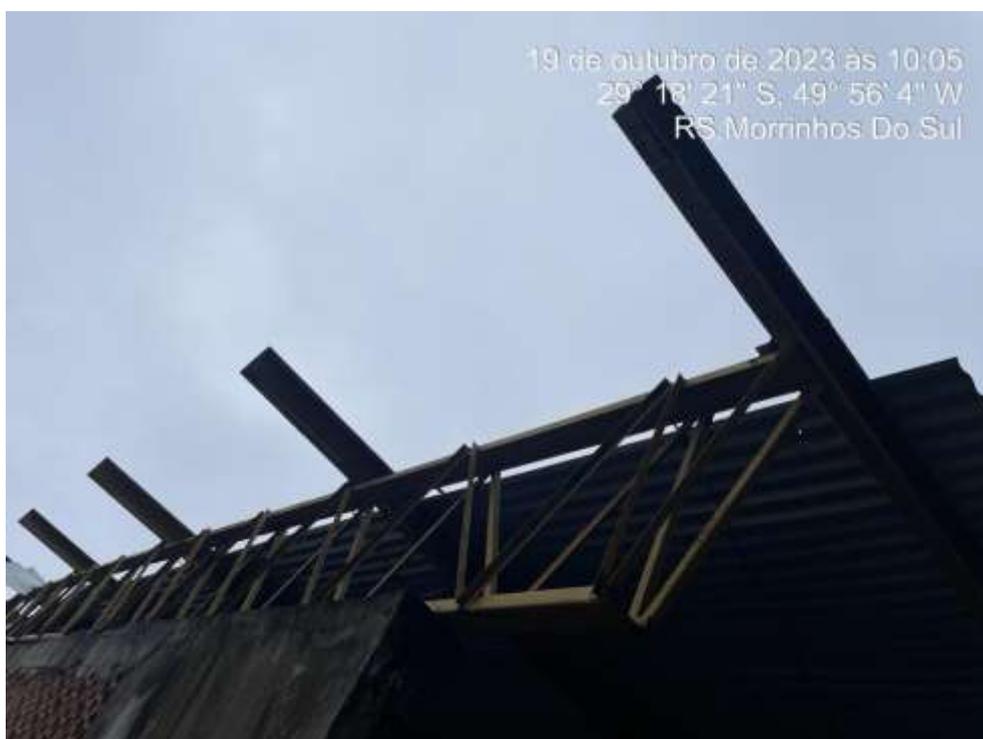
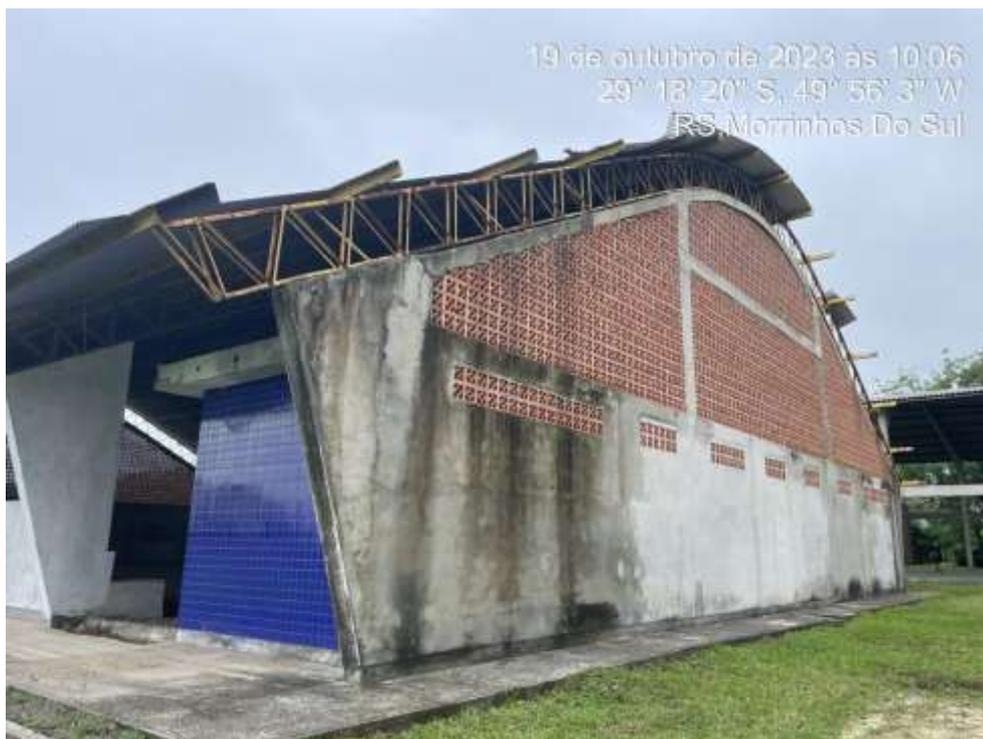
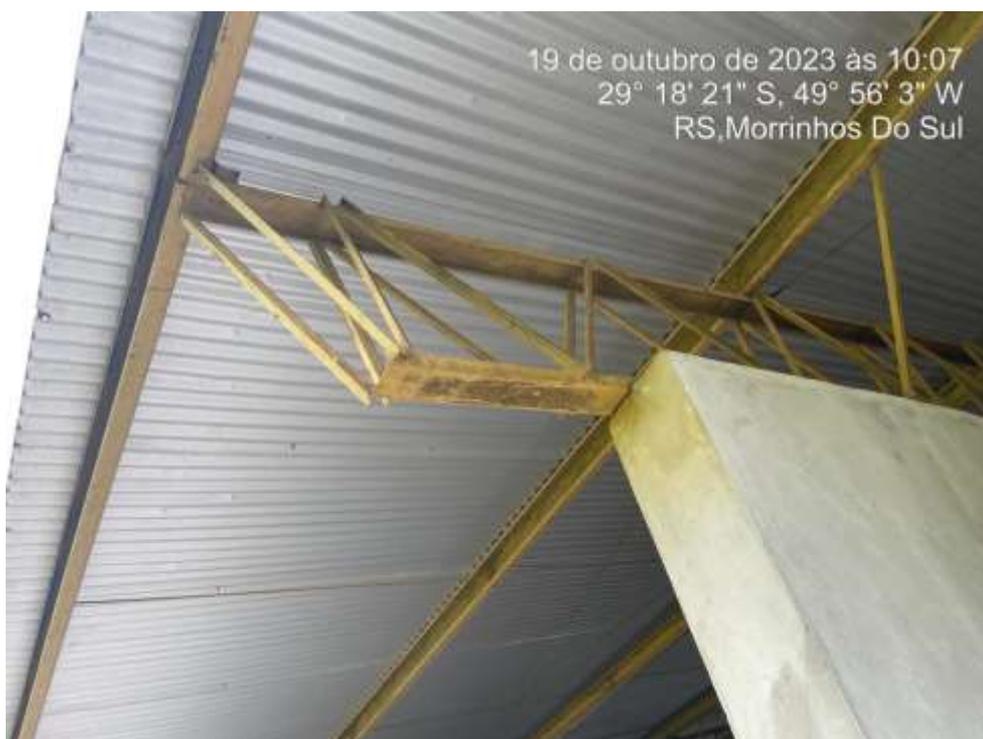
A obra possui telhas metálicas em chapa galvanizada e=0.5mm, a sua estrutura de cobertura em aço está apoiada sobre os pilares. O apoio dessa estrutura sobre os pilares trapezoidal está com divergências construtivas e foi apontada pelo laudo técnico do próprio FNDE, porém em análise é possível seguir a construção sem necessidade de refazer o serviço, visando o mínimo do custo final. O laudo será encaminhado ao jurídico para notificar a empresa que executou e justificarem os itens relacionados. Todas as telhas foram instaladas pela construtora, porém a empresa abandonou a obra e ficou faltando a medição e pagamento de 500,00m<sup>2</sup> do mesmo, justamente o que atualmente será necessário para fazer a troca de telhas que foram danificadas pelo ciclone Bomba no dia 01 de julho de 2020.

*Figura 16: Telhado danificado pelo ciclone bomba.*

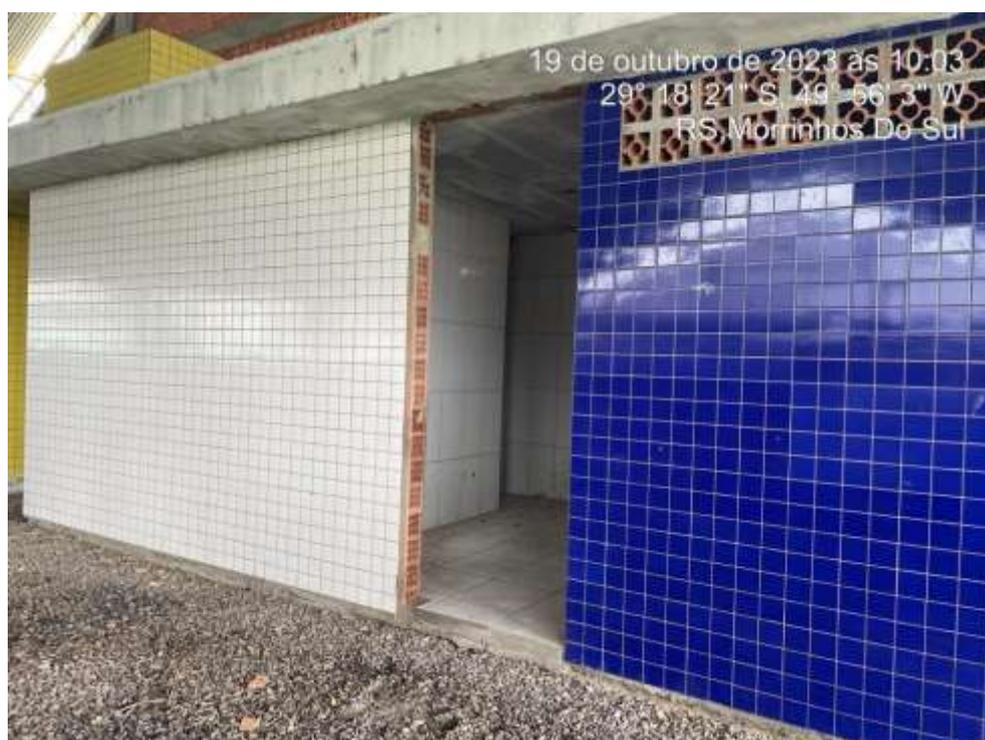
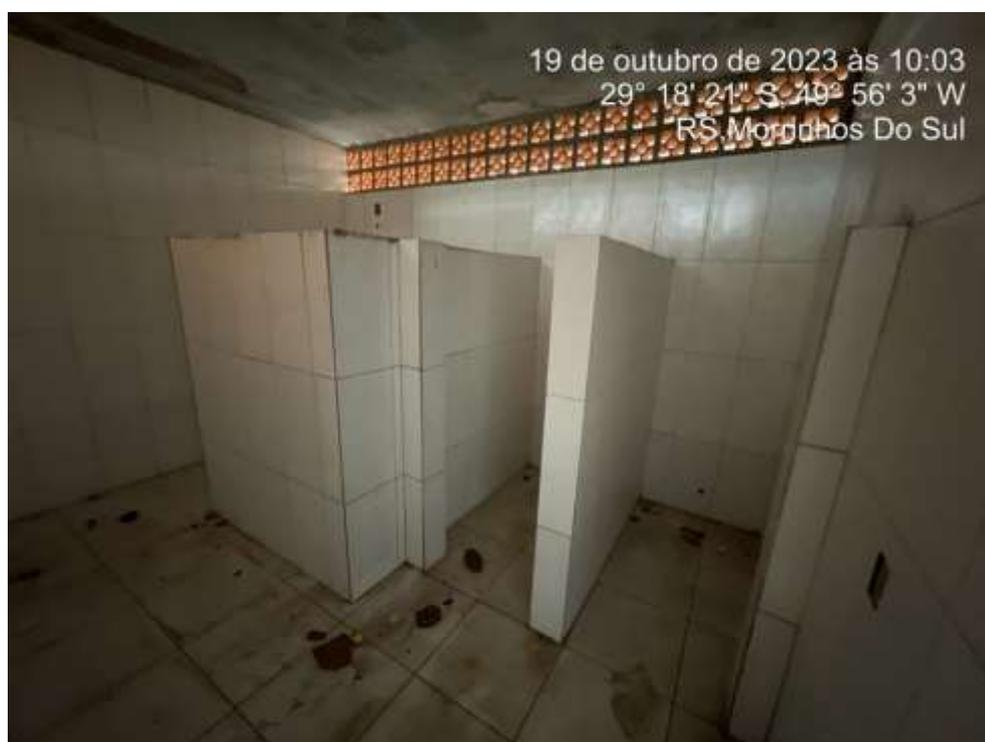
Não foram instaladas as portas de madeira, portanto, será necessário executar todo o serviço.

*Figura 21: Vãos para a instalação das portas.*

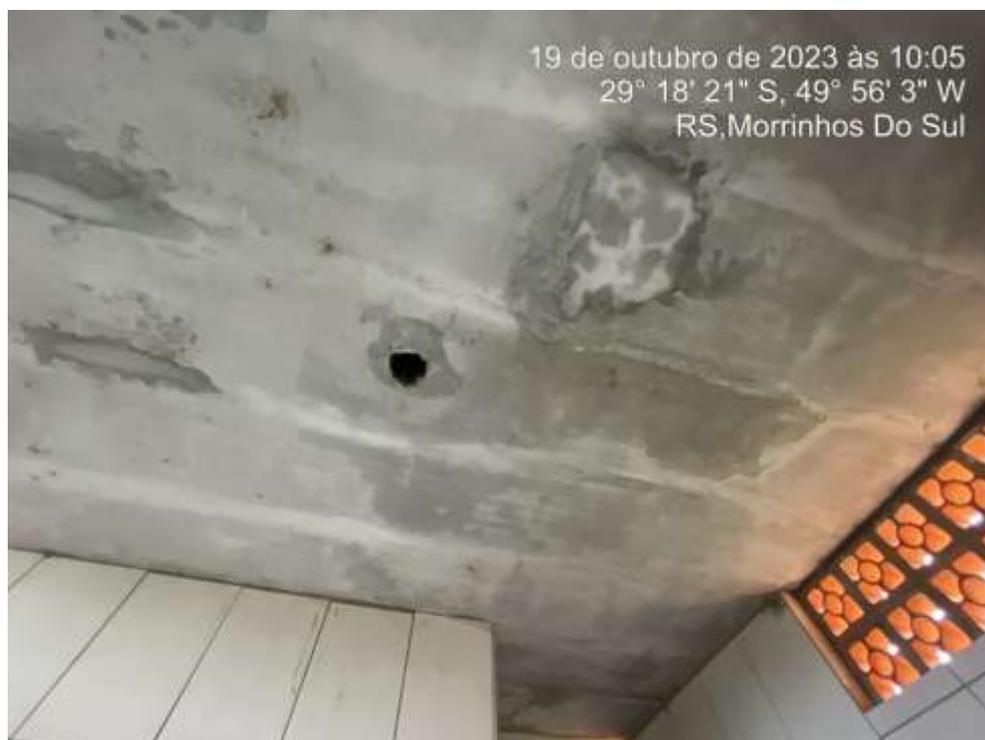
manchas de água, com presença de mofo e bolor e, nesse caso, alguns lugares precisarão refazer o chapisco e reboco. É possível destacar a umidade como proveniente da falta de impermeabilização da laje.

*Figura 23: Infiltração na laje de cobertura dos banheiros e vestiários.*

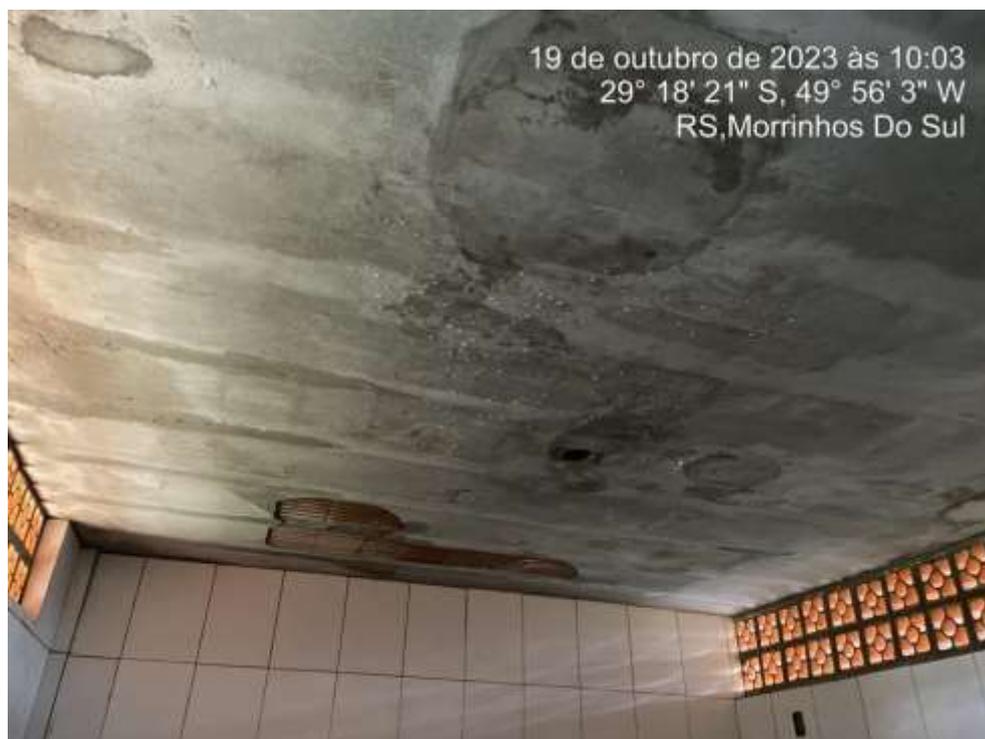
*Figura 24: Infiltração na laje e descolamento do reboco.*

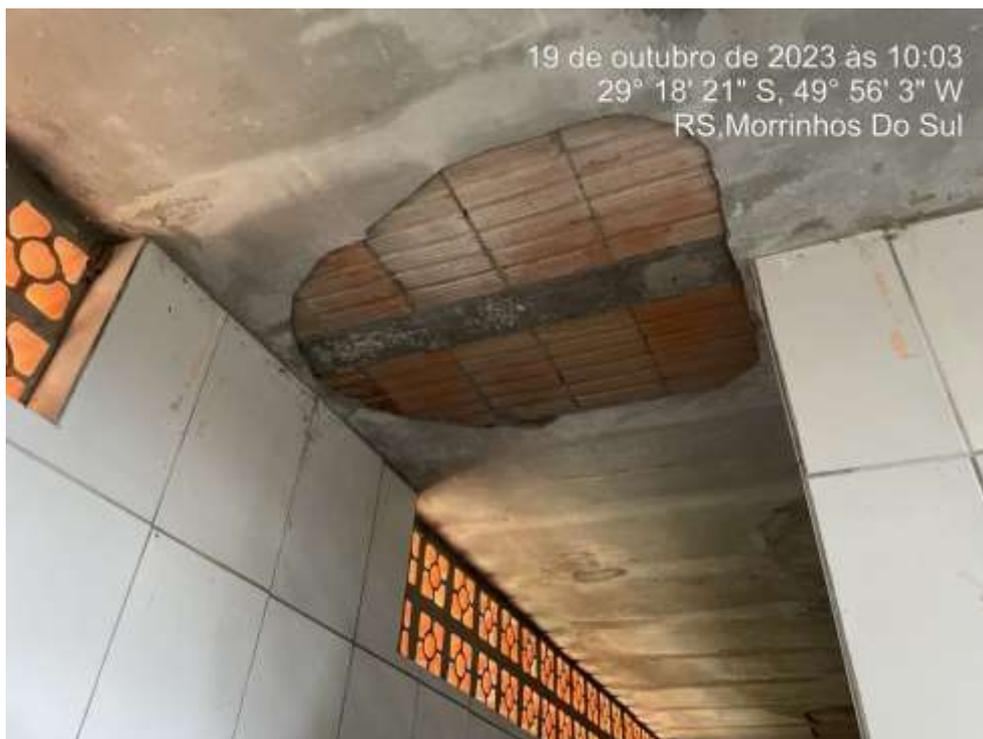
*Figura 25: Infiltração na laje e descolamento do reboco.*

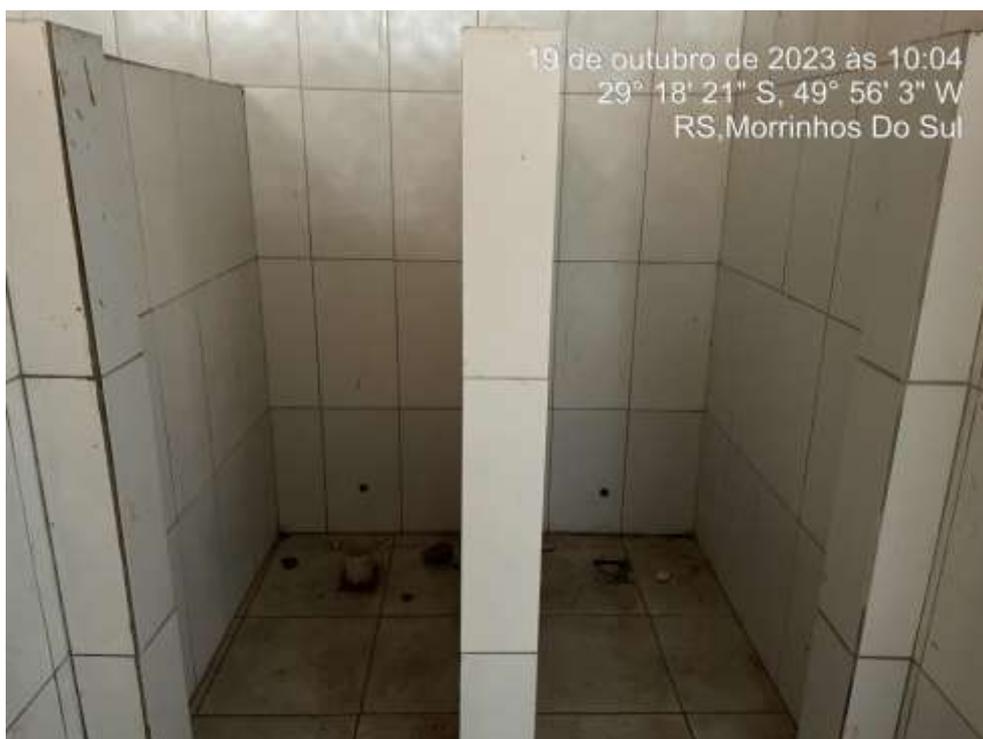
*Figura 26: Revestimento cerâmico no interior dos banheiros.*

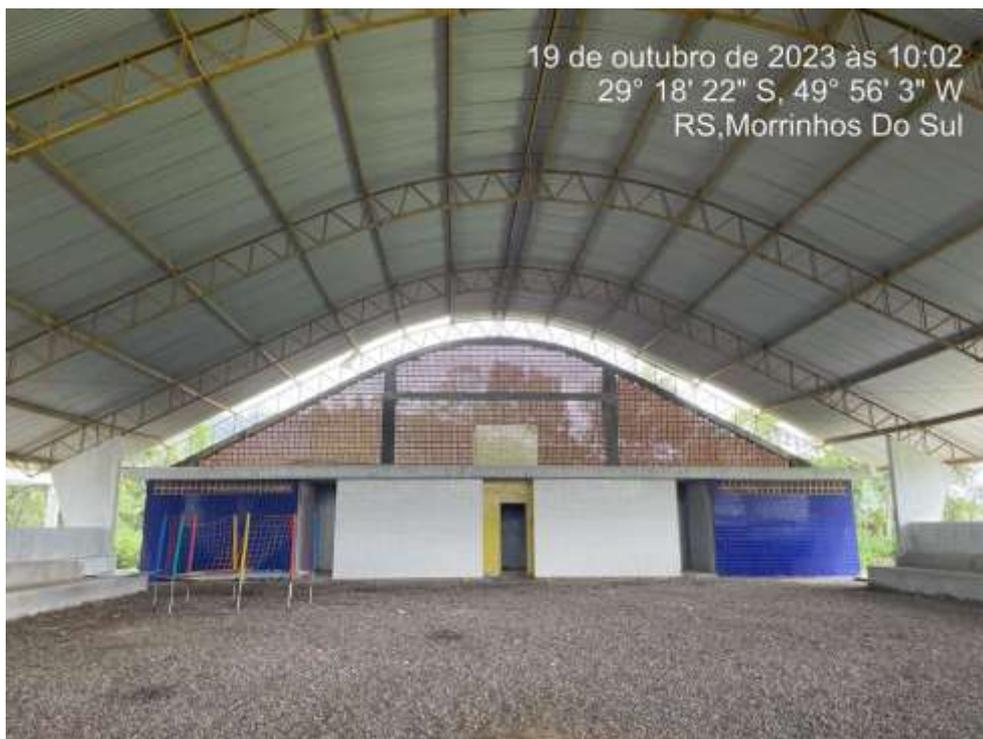
*Figura 27: Revestimento cerâmico no exterior dos banheiros e vestiários.*

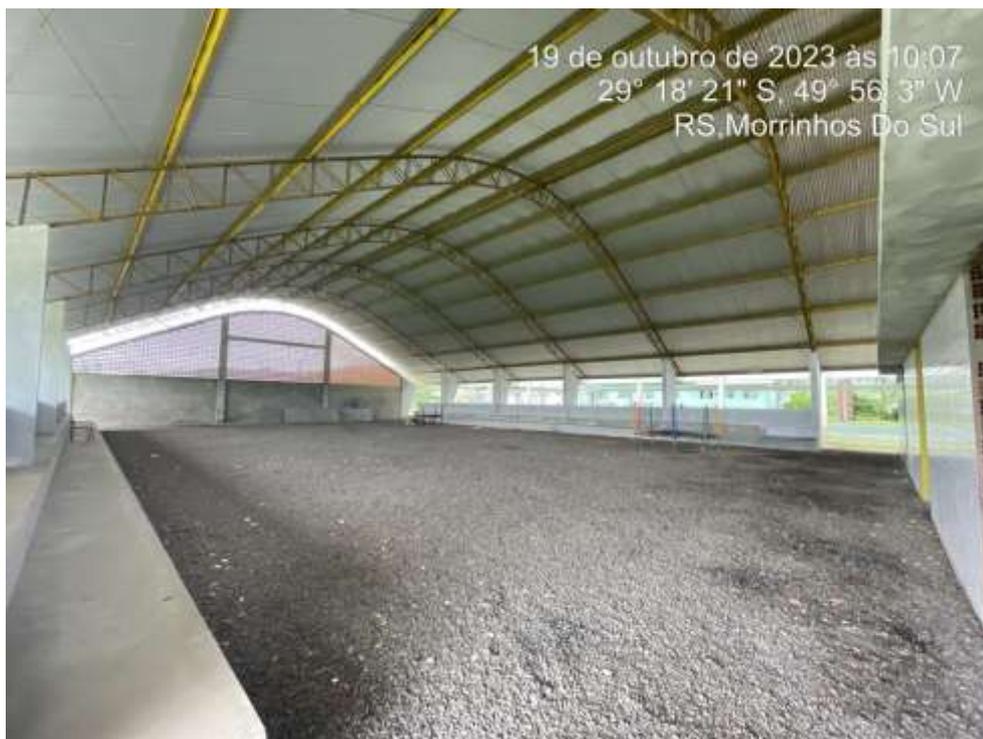
Foram apenas executados o lastro de brita graduada, parte do piso em concreto simples e piso cerâmico. Pelo tempo que a obra se encontra parada, será necessário refazer a etapa de lastro de brita. Os serviços que ainda não foram realizados, precisarão ser executados.

*Figura 28: Piso da quadra com lastro de brita.*

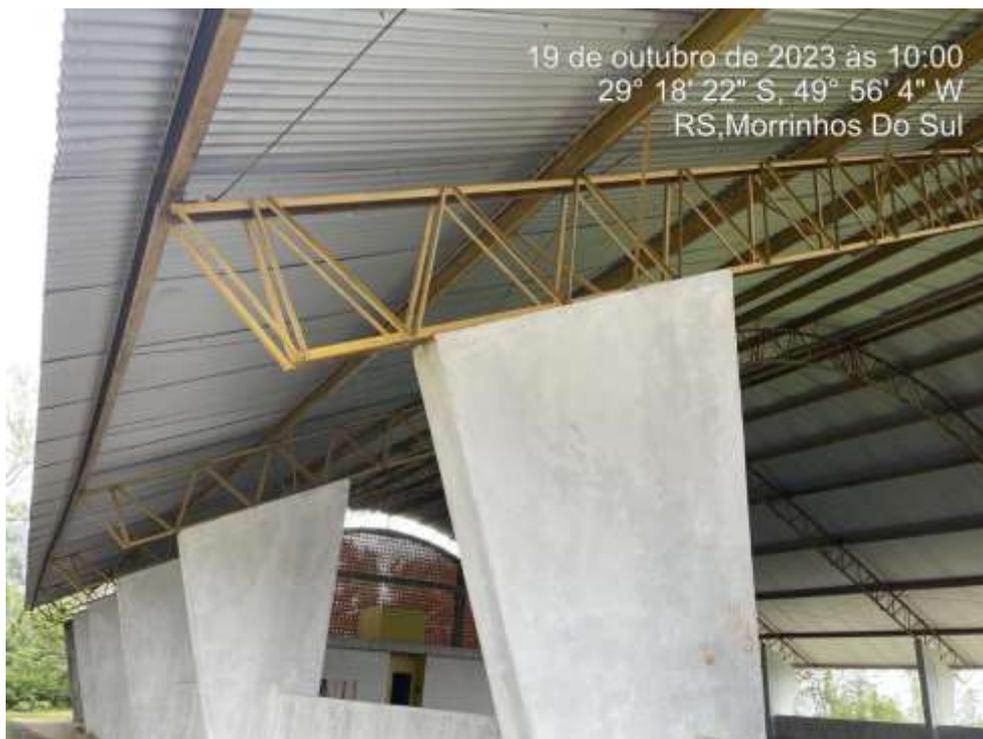
*Figura 29: Pintura da estrutura do telhado*

A empresa apenas executou a aplicação de selador acrílico e a pintura da estrutura de aço, mas com o abandono da obra, ficou faltando a medição e pagamento. Portanto será necessária uma limpeza de todas as superfícies com jato de água para realizar o serviço. Na estrutura de aço será necessário apenas uma demão de pintura, diminuindo custos finais a obra.

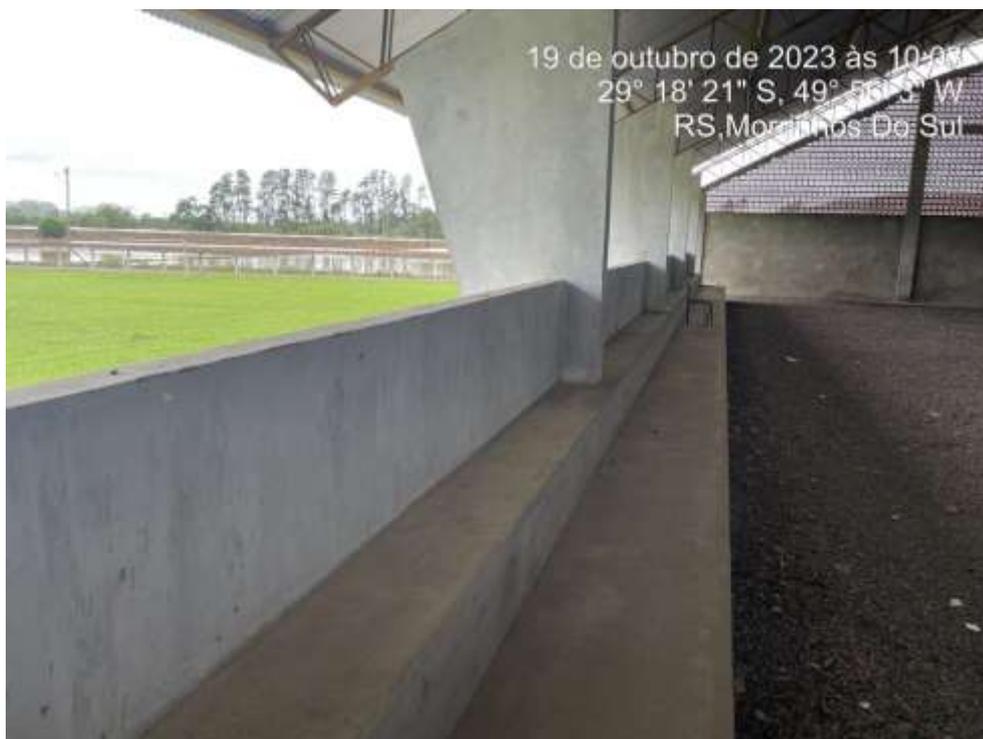
*Figura 30: Paredes com selador acrílico.*

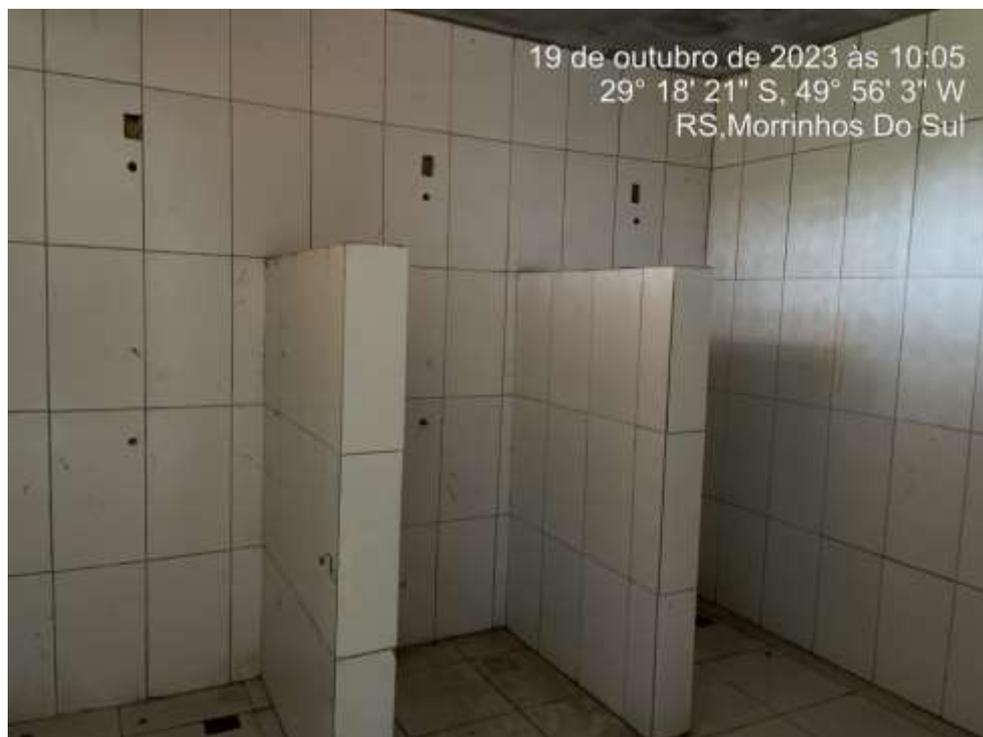
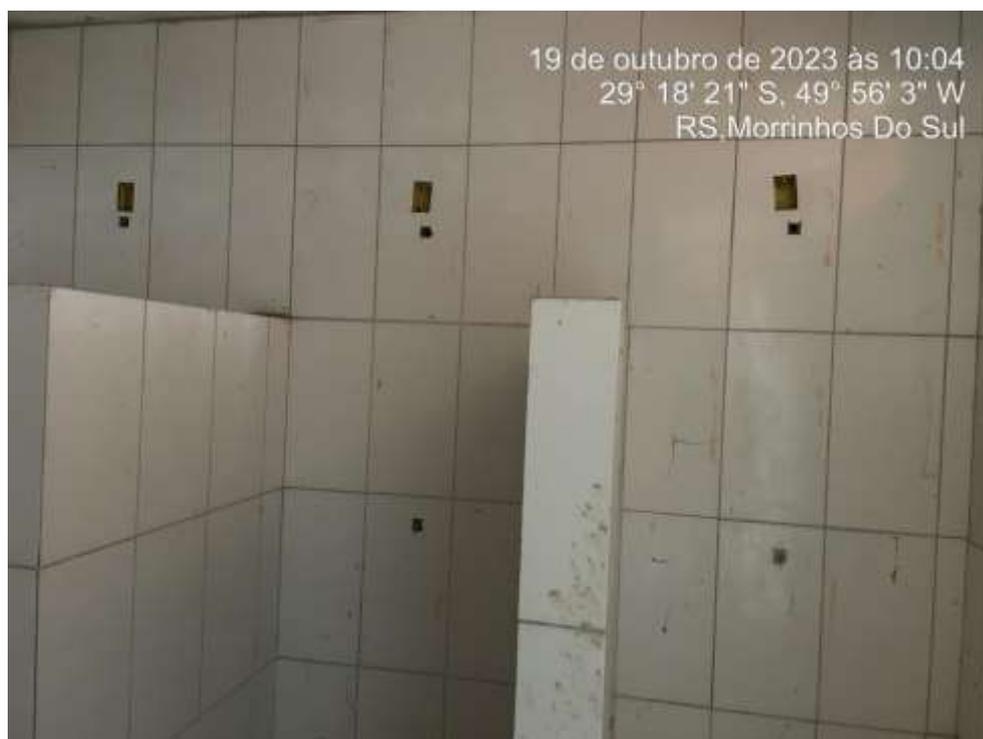
A empresa executou alguns itens, porém com o abandono da obra, ficou faltando a medição e pagamento. Será necessário a execução do restante dos serviços para finalizar esse serviço.

*Figura 31: Instalações hidráulicas.*

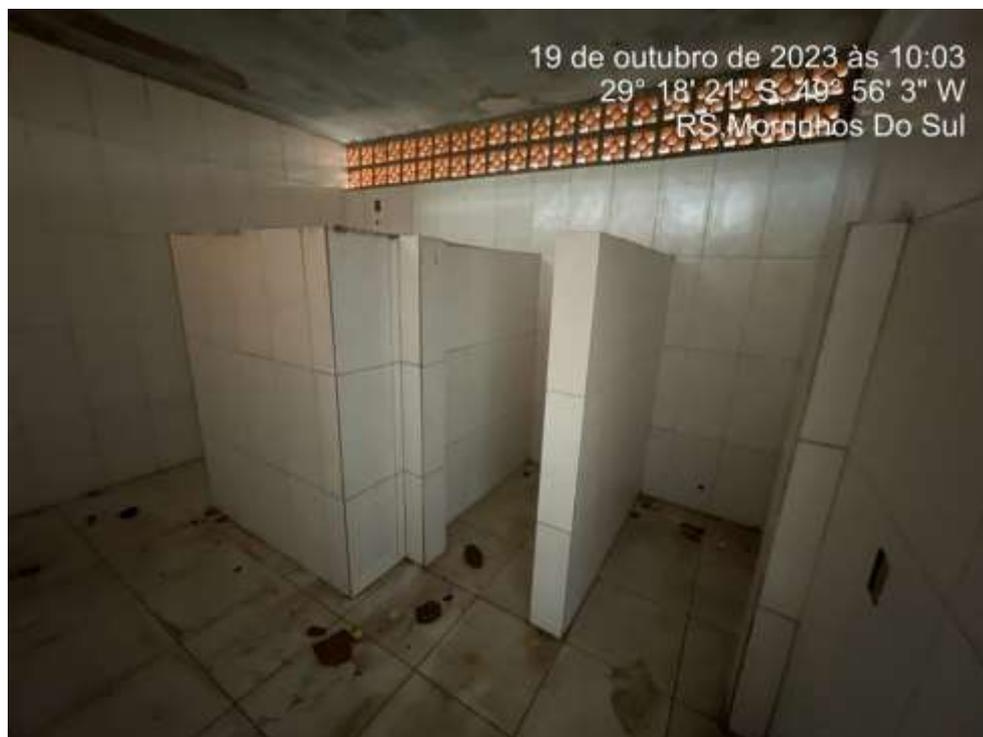
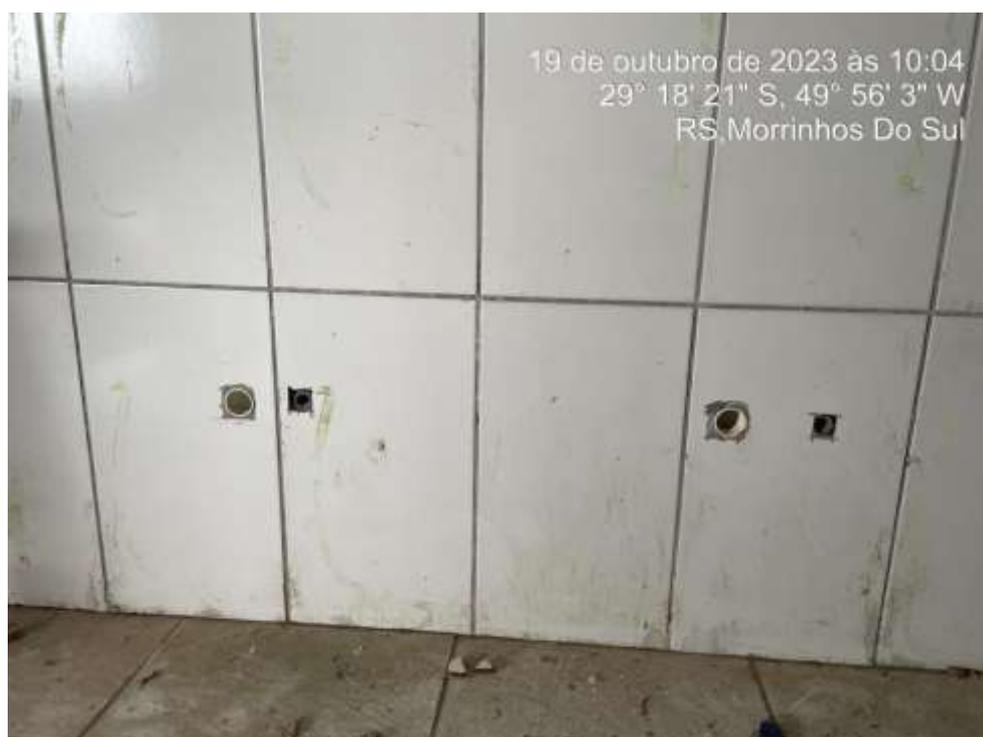
A empresa executou alguns itens, porém com o abandono da obra, ficou faltando a medição e pagamento. Será necessário a execução do restante dos serviços para finalizar esse serviço.

Figura 33: Instalações sanitárias.
