**LAUDO TÉCNICO DE VISTORIA DA OBRA INACABADA  
REACTUAÇÃO DA QUADRA ESCOLAR COBERTA COM VESTIÁRIO  
ID n° 1000904**

### **CONSTRUÇÃO DE QUADRA ESCOLAR COBERTA COM VESTIÁRIO, PADRÃO FNDE NO MUNICÍPIO DE MORRINHOS DO SUL/RS OBRA INACABADA (ID SIMEC: 1000904)**

Realizado em :08/02/2024.

**NILMAR BEHENCK LUMERTZ**  
**Engenheiro Civil**  
**CREA/SC – 151.545-6**

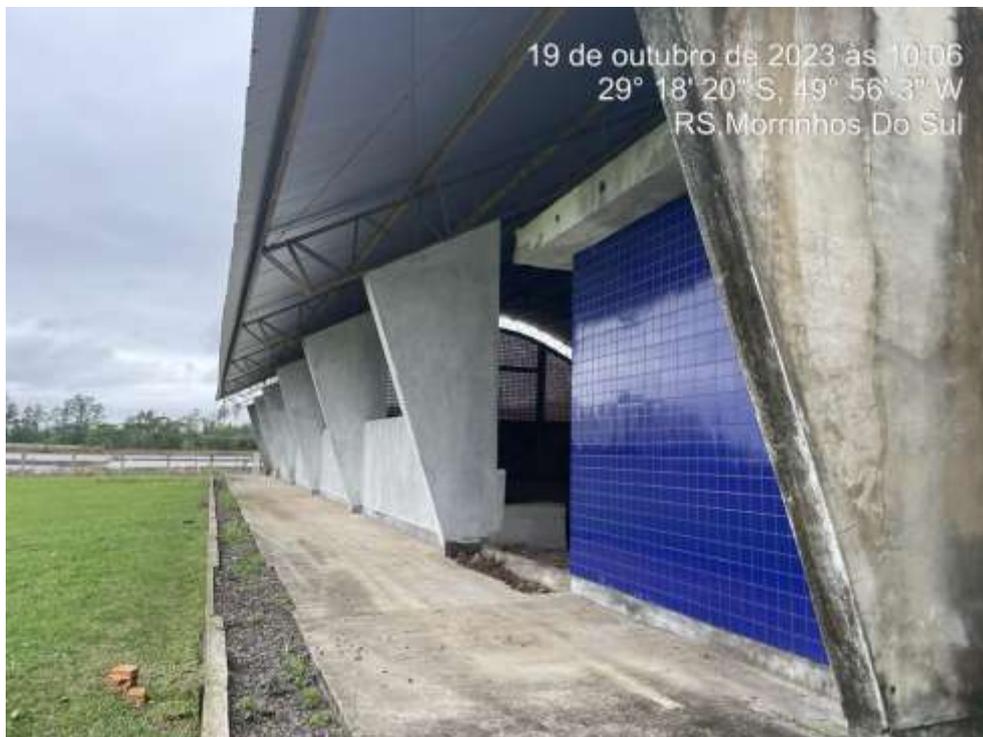
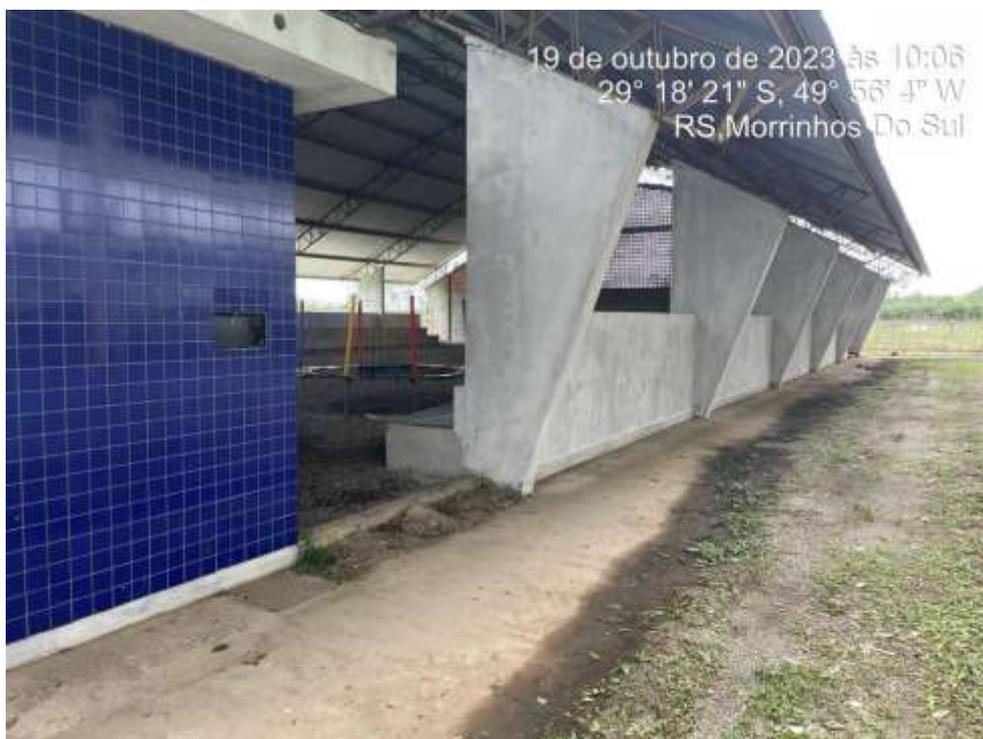
Não foi realizado, portanto, será necessário executar todo o serviço.

Figura 35: Drenagem pluvial faltante.

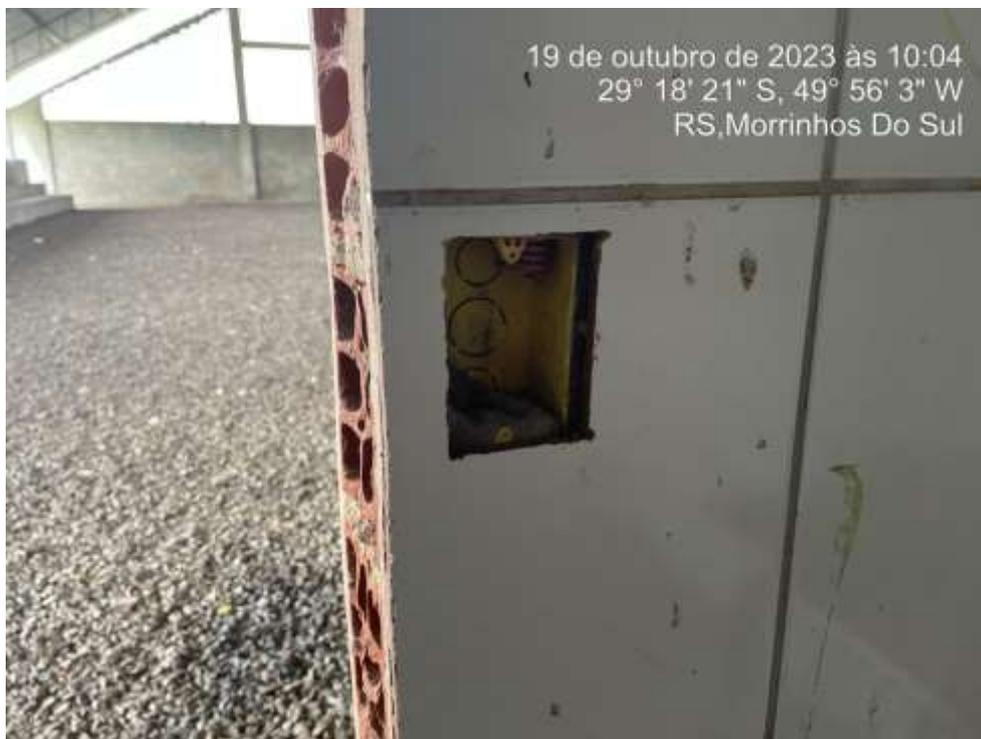
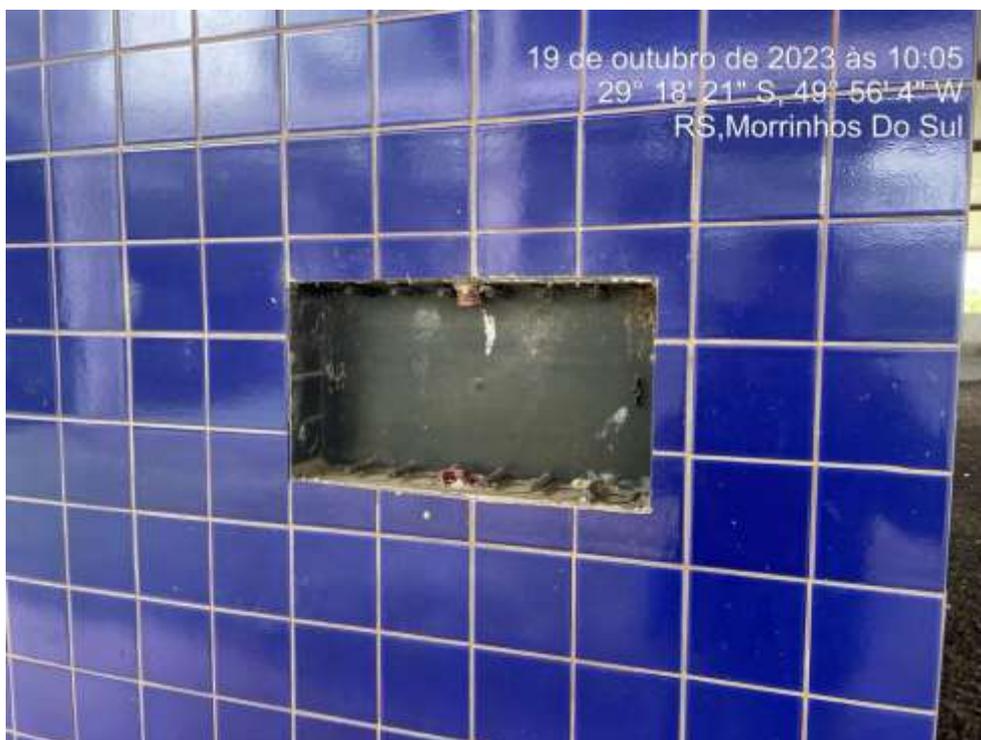
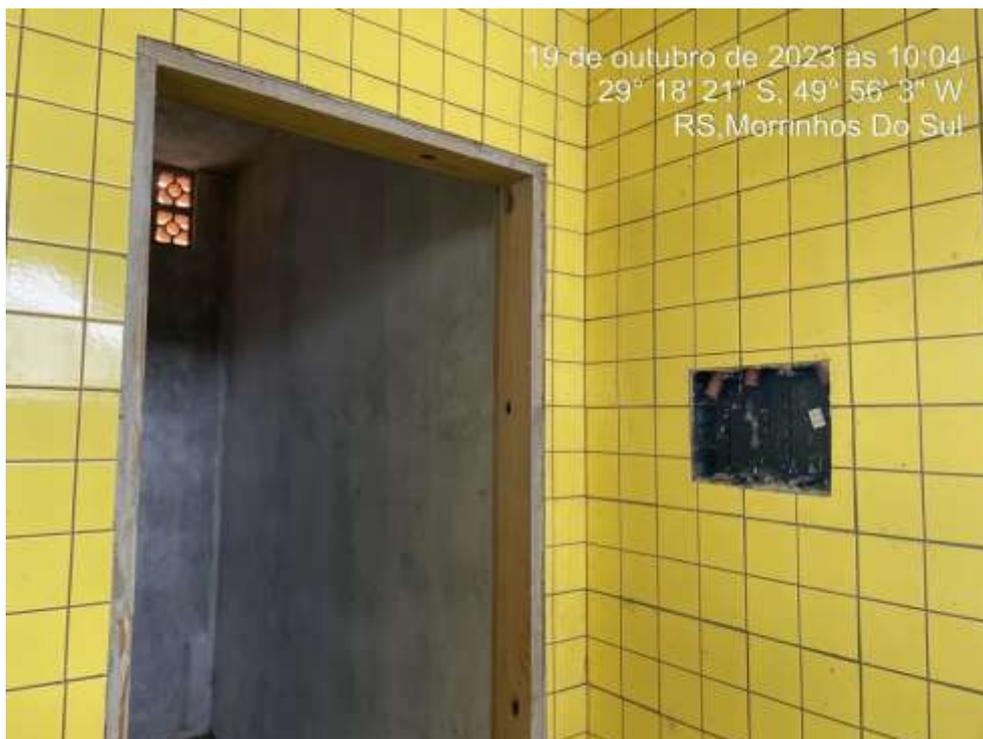
A empresa executou alguns itens, porém com o abandono da obra, ficou faltando a medição e pagamento. Será necessário a execução do restante dos serviços para finalizar esse serviço.

Figura 37: Instalações elétricas.

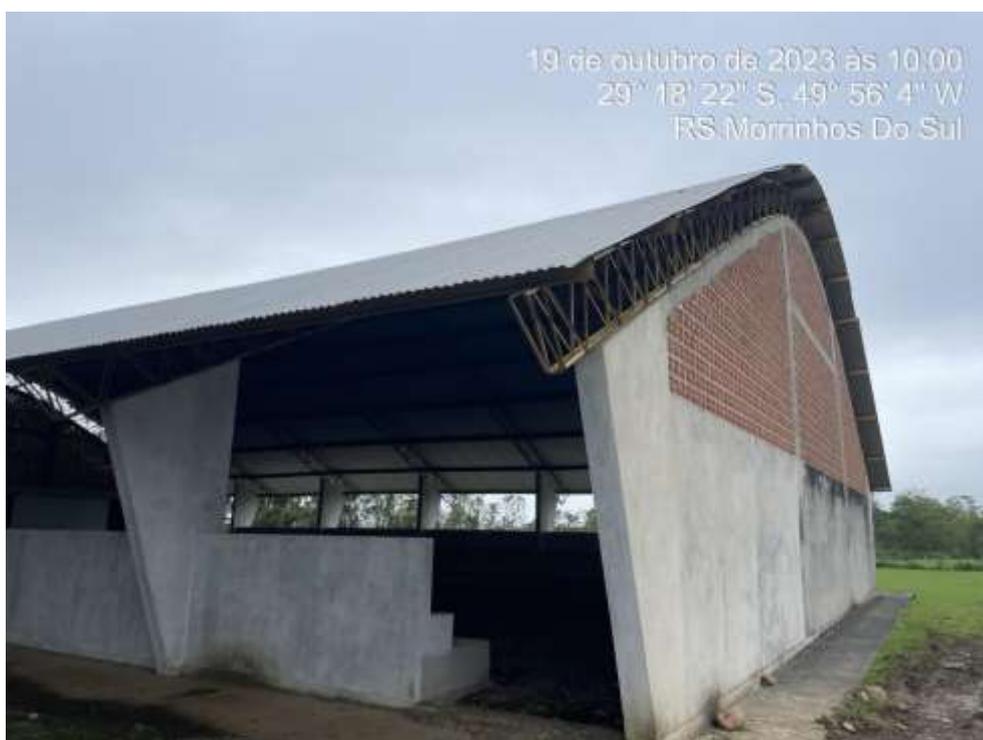
Não foi realizado, portanto, será necessário executar todo o serviço.

*Figura 40: O sistema de proteção contra descargas atmosféricas não foi executado.*

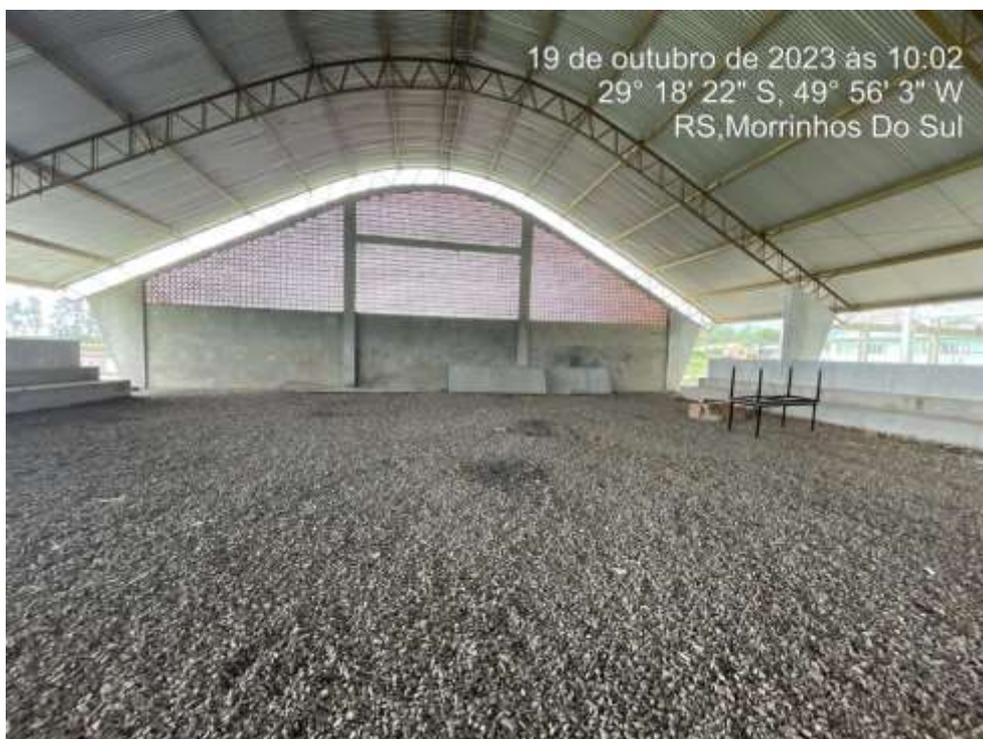
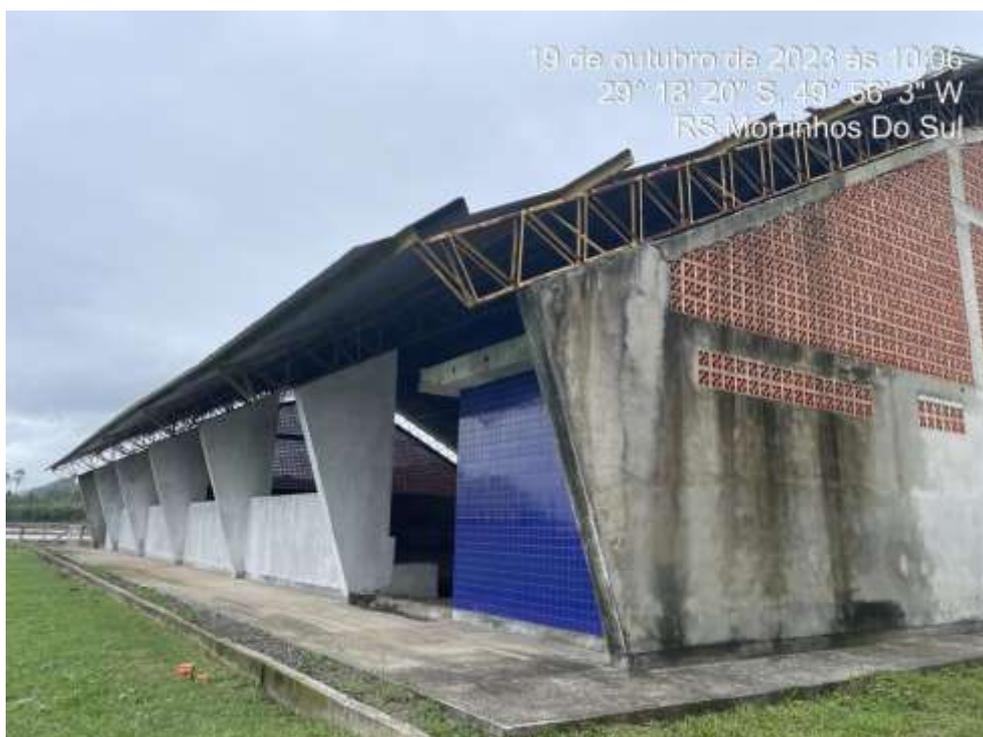
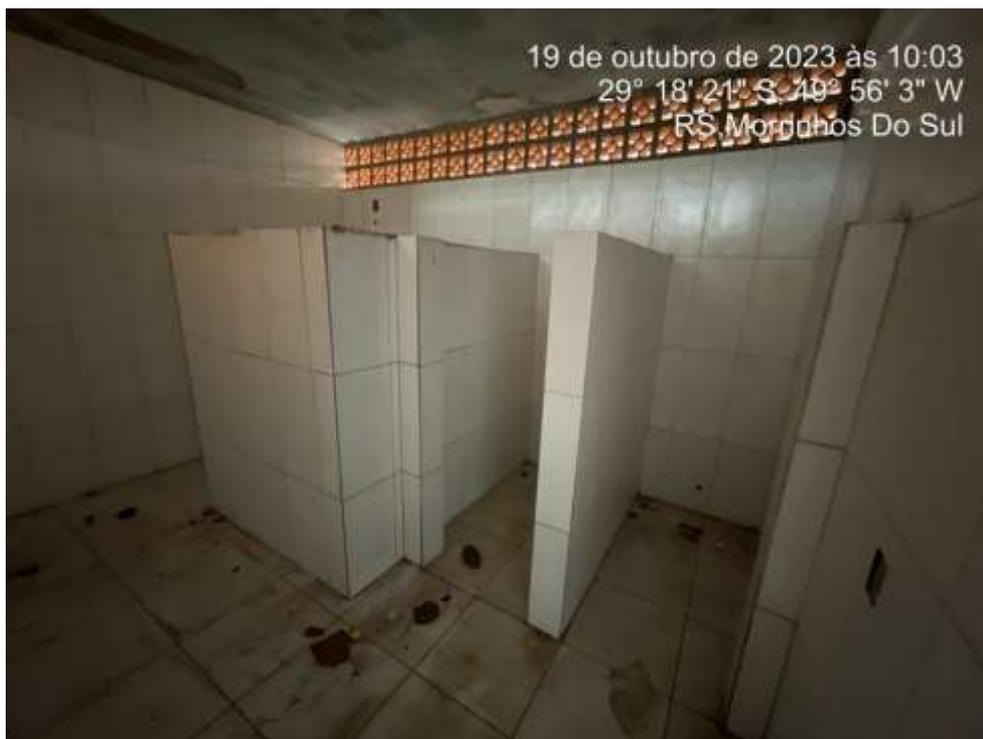
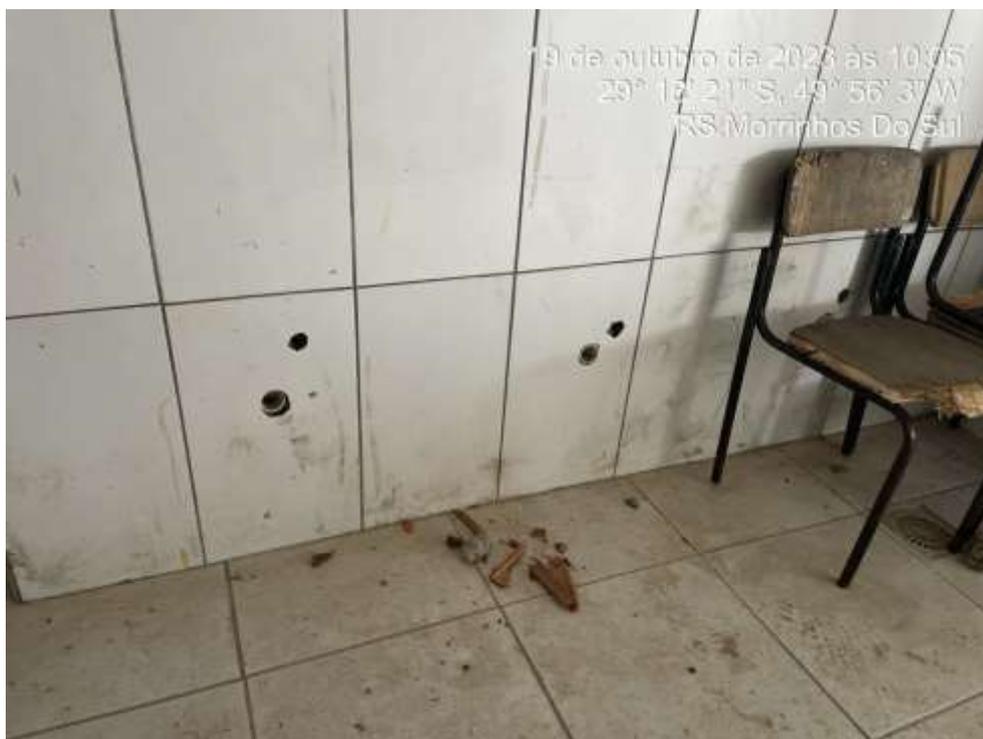
Não foi realizado, portanto, será necessário executar todo o serviço.

*Figura 41: Serviços diversos não foi executado.*
